DOSSIER SOBRE LA CUEVA DEL PAJARRACO

(Los Barrios, Cádiz)

Instituto de Estudios Campogibraltareños

Enero, 2013

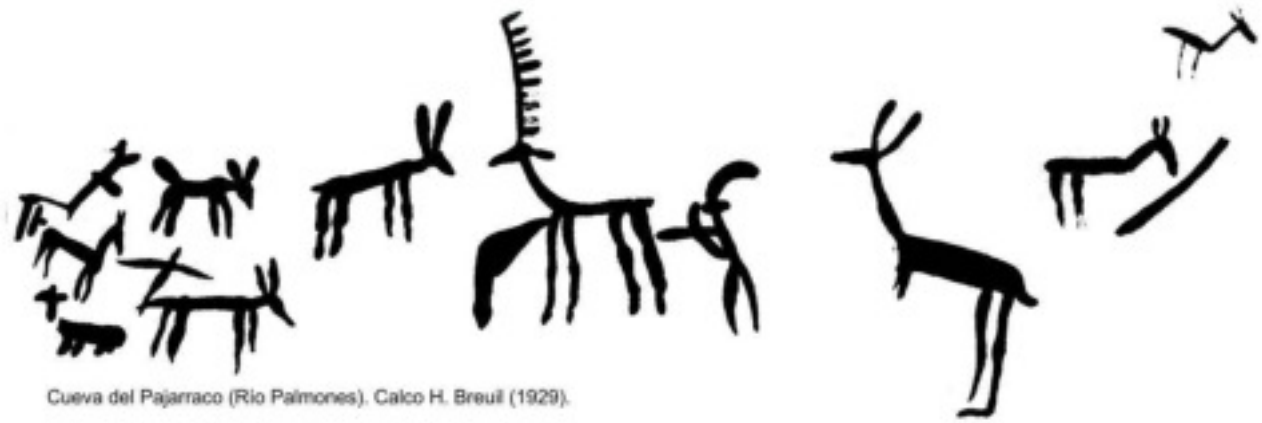
Imagen 2: Calco. H. Breuil. *Rock painting of Southern Andalusia*. Lámina nº24
